Minderwertgutachten

Kunde:	Santander Consumer Bank AG, Egerland-Helf-Mosolf-Autorola		
Vertragsnummer:	1526902700		
Amtl. Kennzeichen:	OBG-JG 150	Referenznummer:

Fahrzeugdaten			
Dacia Duster II Adventure			
Fahrzeug-Ident.-Nr.:	VF1HJD20263153859	Laufleistung abgelesen:	33053 km
Erstzulassung / Baujahr:	28.05.2019 / 2019	Besichtigungsdatum/-ort:	03.06.2021 Hakenstedt
Fahrzeugart:	PKW	Re-Import:	Unbekannt
Aufbauart:	Kombilimousine	KBA-Nr. (HSN/ TSN):	3333//BKZ
Kraftstoff / Emissionsklasse:	Benzin / -	Getriebe Art:	Schaltgetriebe 6 Gang
Navi.-Datenträger:	-	Hubraum / Leistung:	1332 ccm / 110 kW (150 PS)
Antriebsart:	Frontantrieb	Lackfarbe:	Rot
Anzahl Vorbesitzer:	1	Türen / Sitzplätze:	5 / 5
Anzahl Schlüssel:	2	Nächste HU / AU:	- / -
Polster Art:	Stoff	Serviceheft verfügbar:	Ja
Farbe Innenausstattung:	Schwarz	Serviceheft gepflegt:	fällig
Raucherfahrzeug:	Nein	Letzter Service km / am:	- / -
Fahrzeug fahrbereit:	Ja	Fahrzeug verkehrssicher:	Ja
Vorgelegte Fahrzeug-Unterlagen:	ZB II (Fzg-Brief)	Besichtigungsbedingung:	-

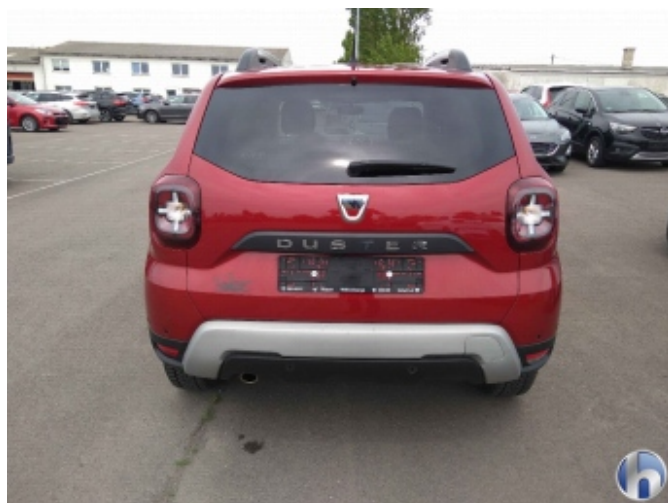
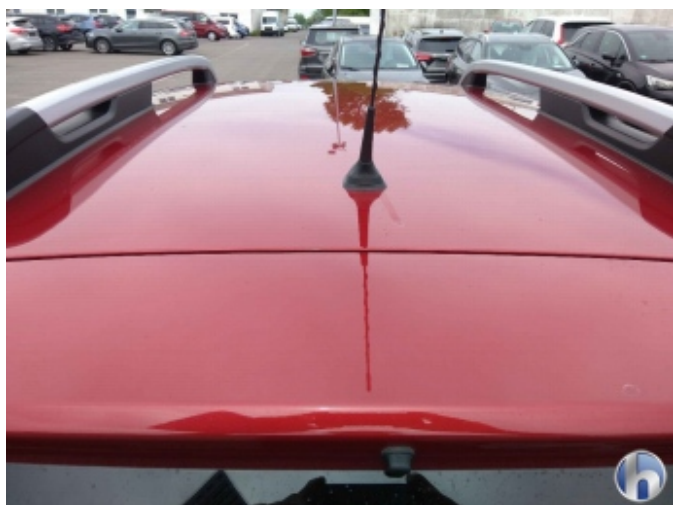
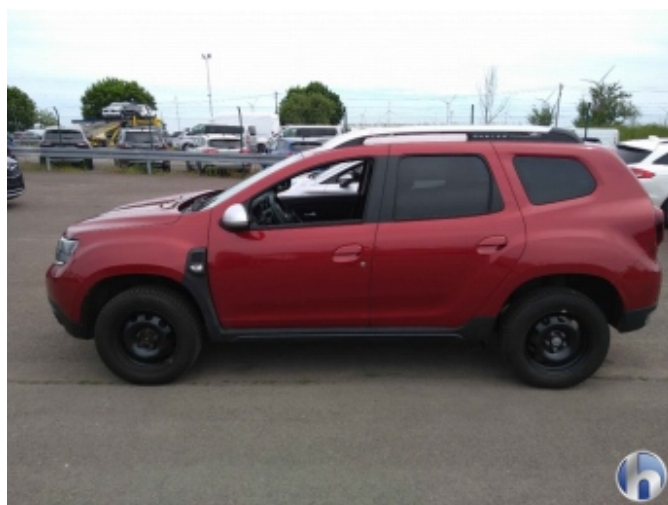
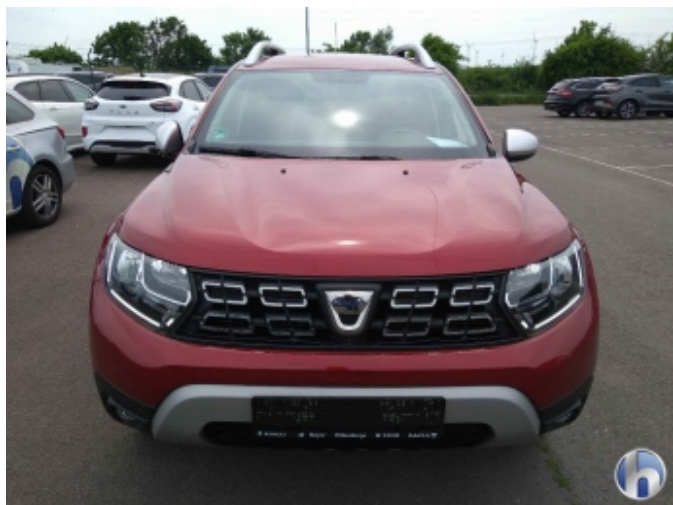
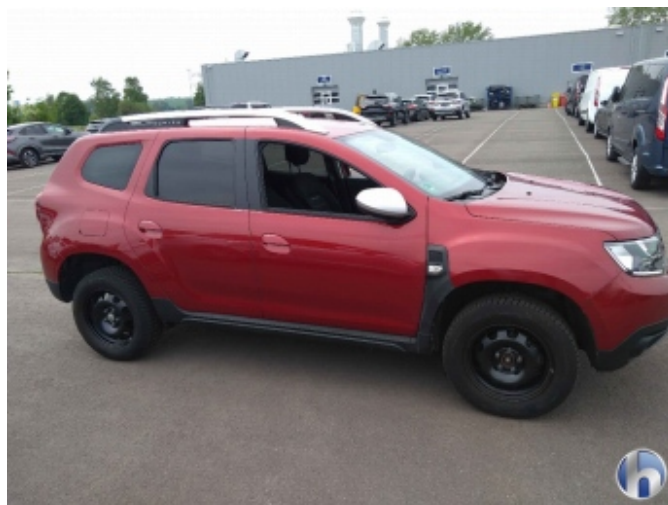
1. Karosserie Außen

Gebrauchsspuren

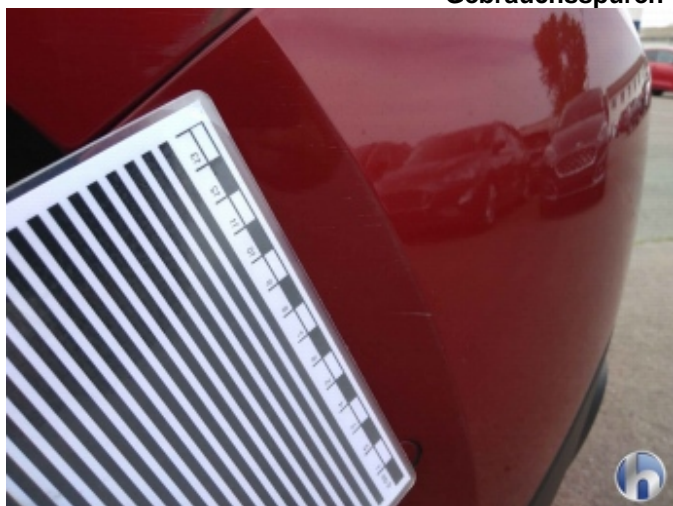
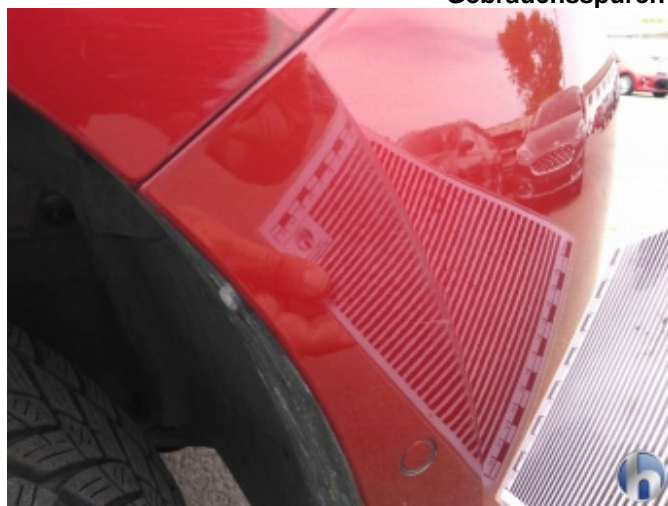
2. Stoßfänger Vorne

Abschürfung

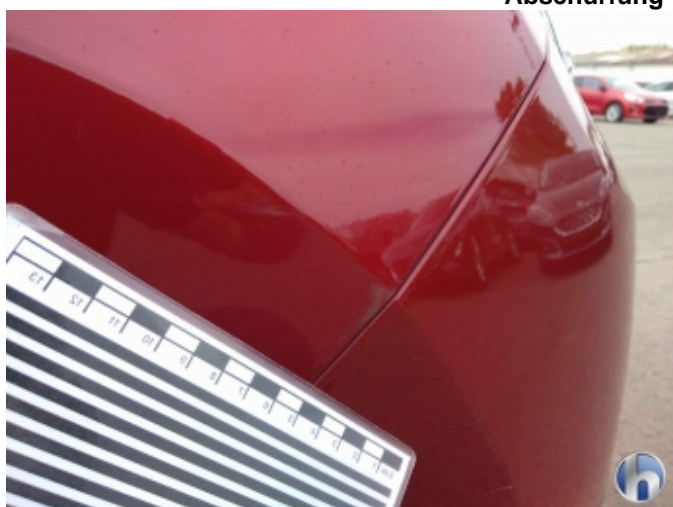
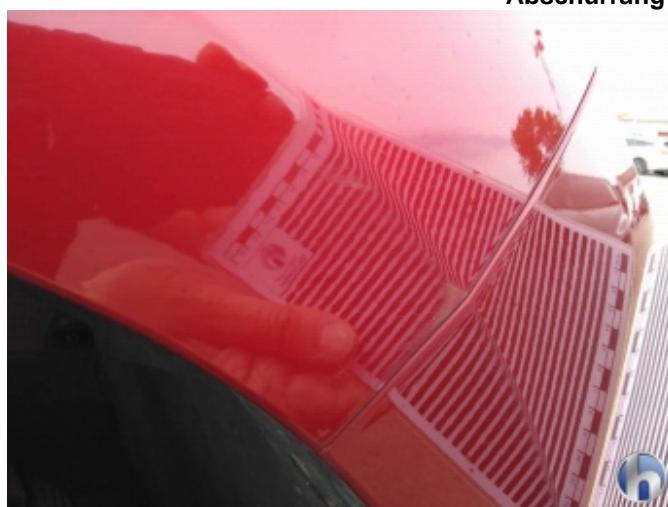
3. Kotflügel Vorne - Rechts

Abschürfung

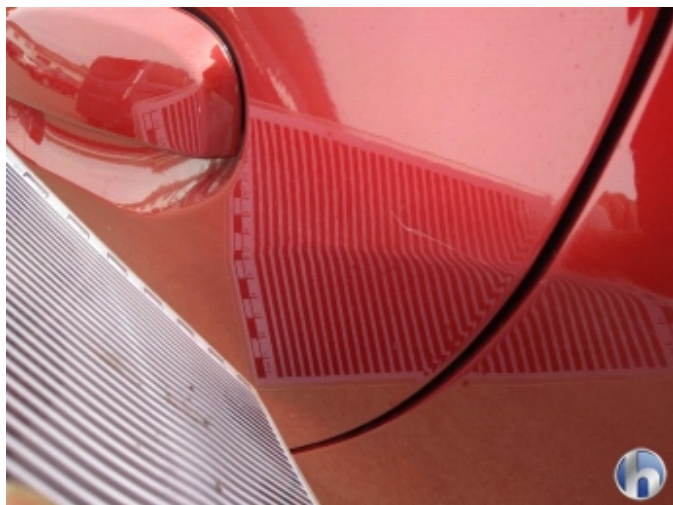
4. Tür Hinten - Links

Kratzer

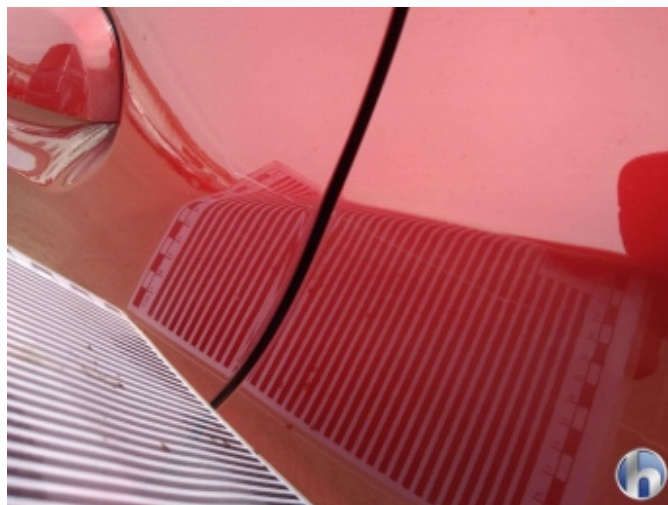
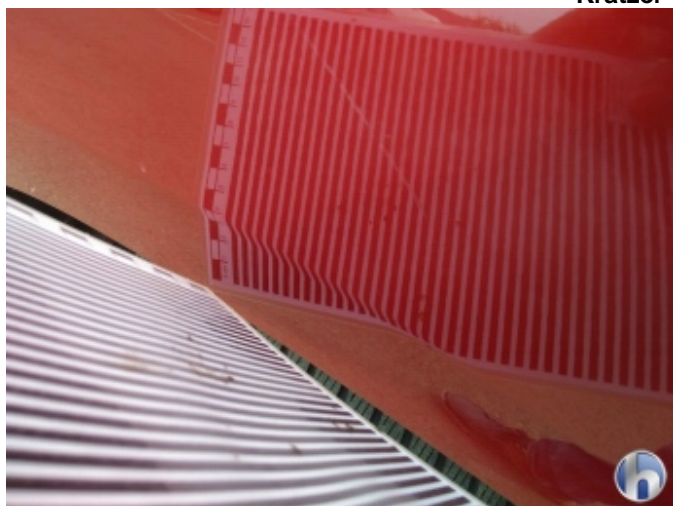
5. Seitenwand - Hinten - Links

Kratzer

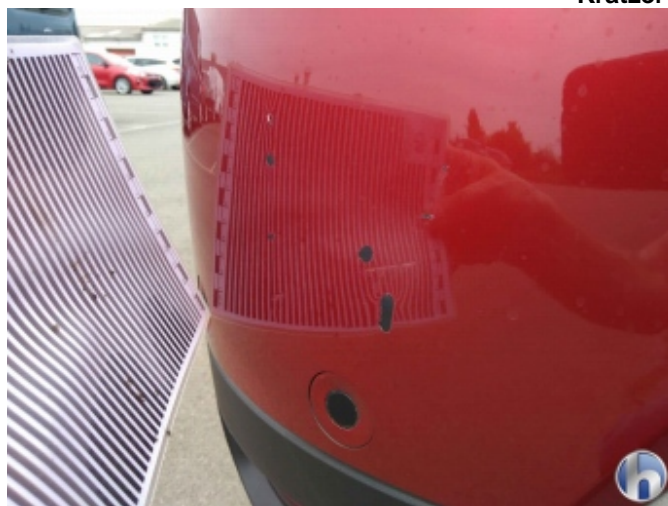
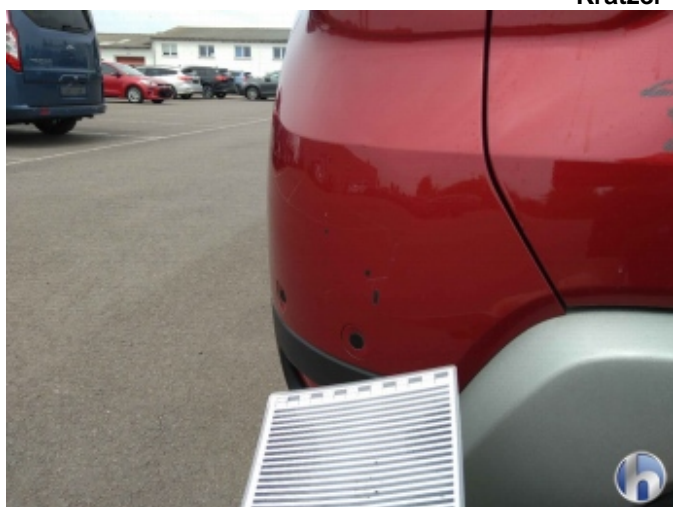
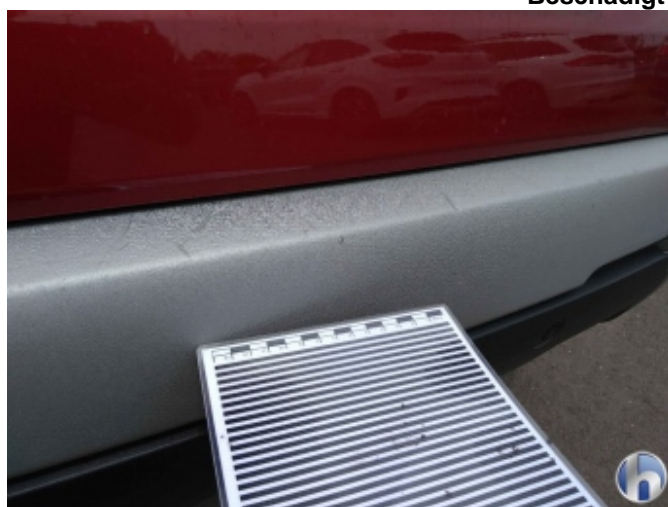
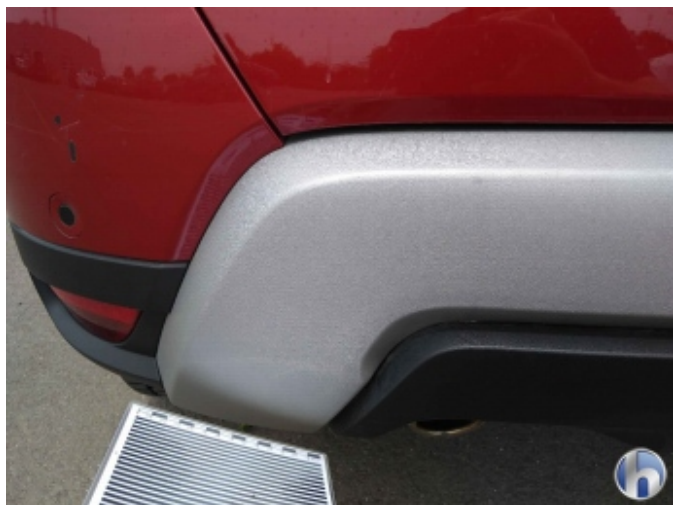
6. Stoßfänger Hinten

Beschädigt

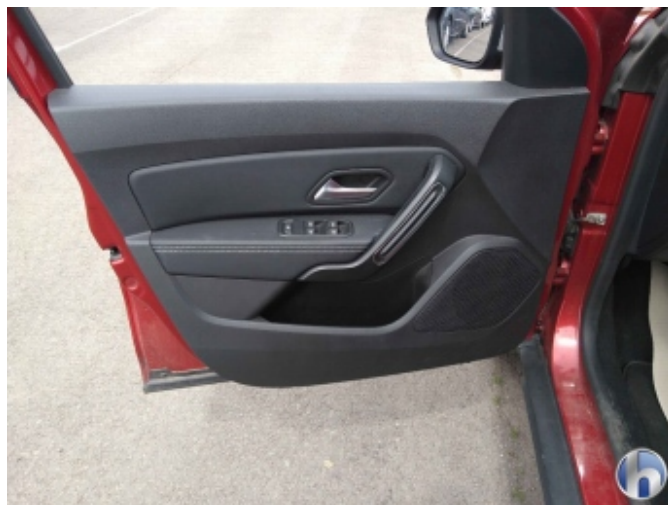
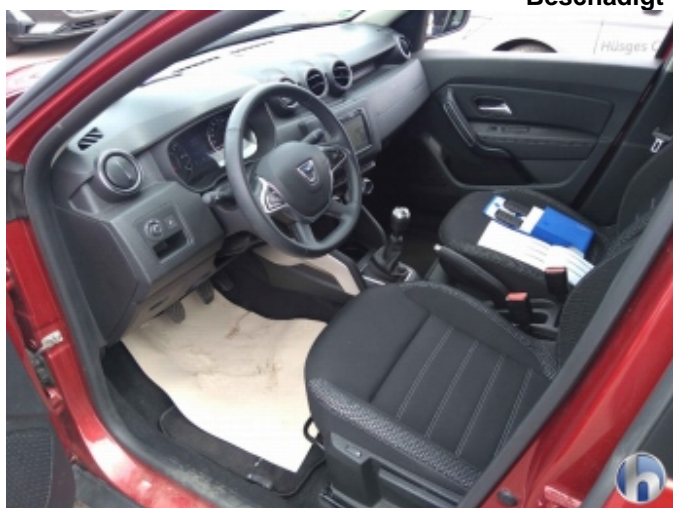
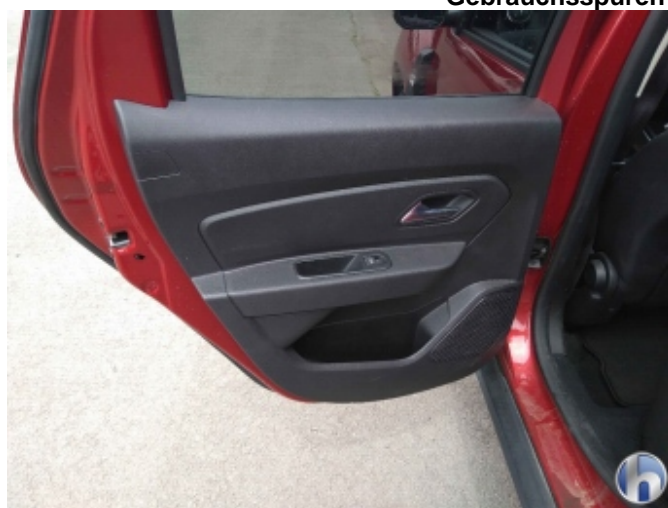
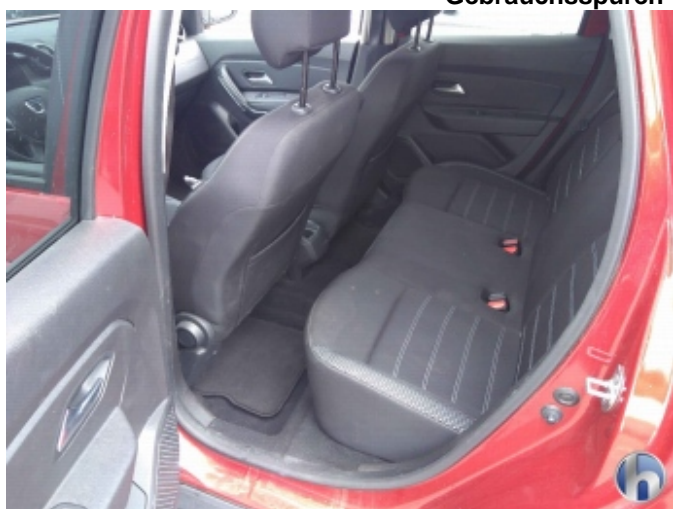
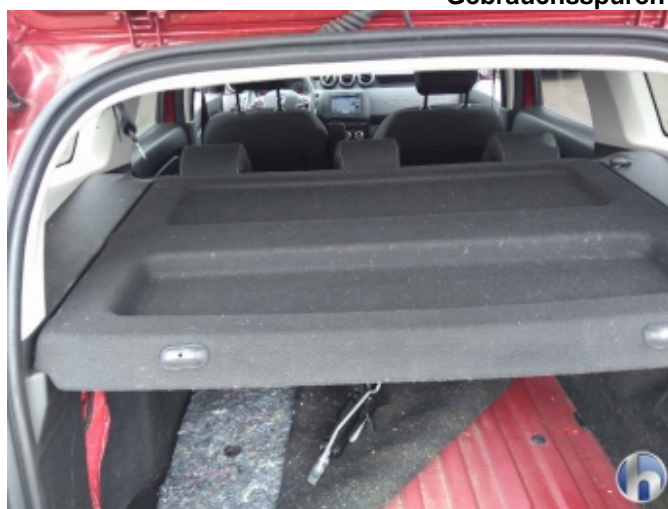
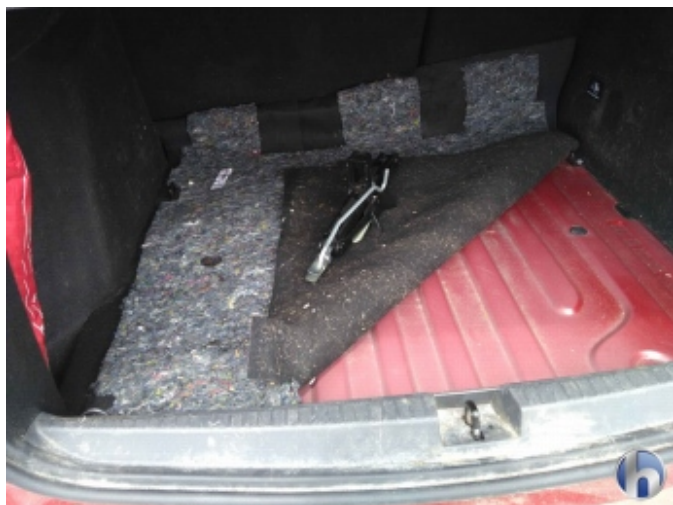
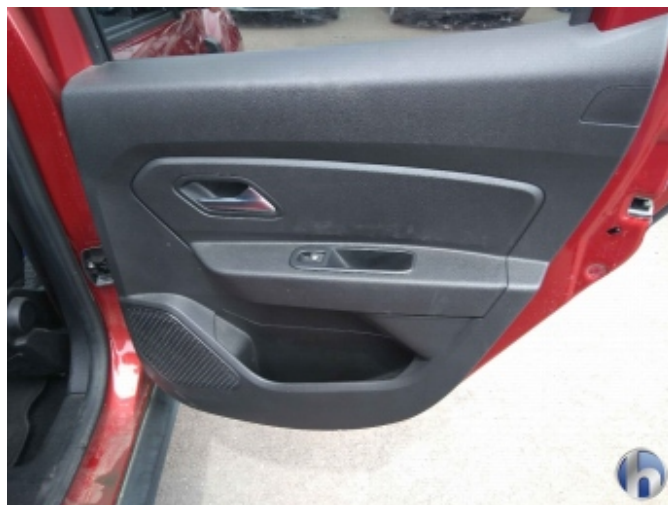
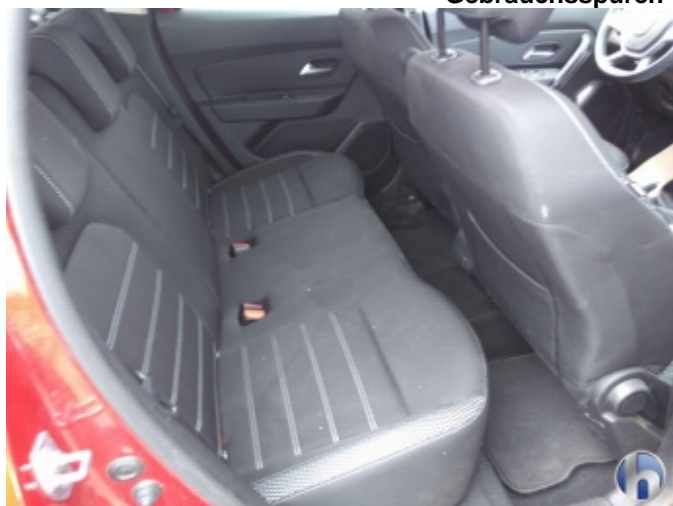
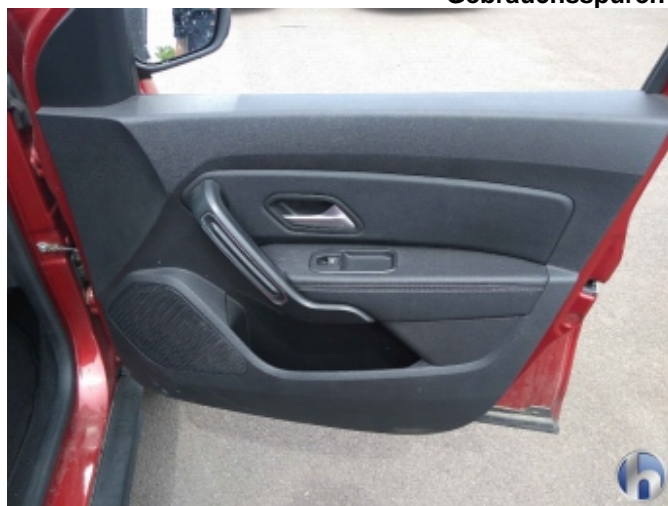
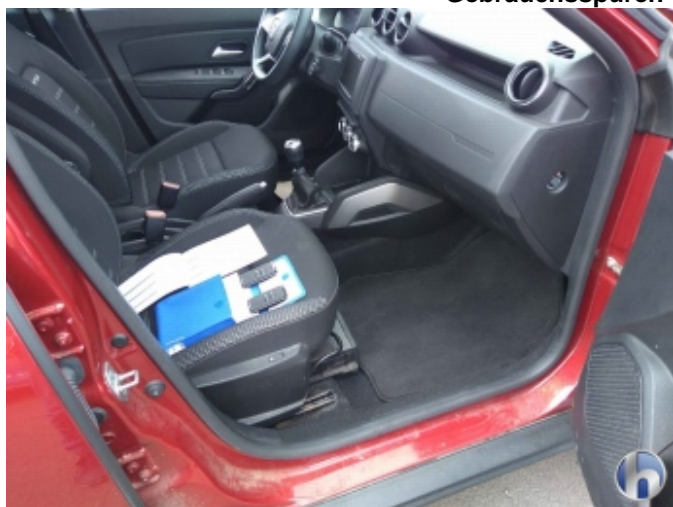
9. Innenraum

Gebrauchsspuren

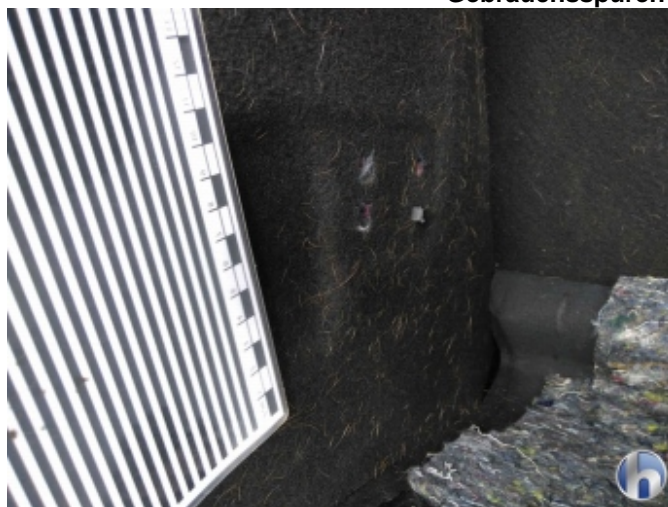
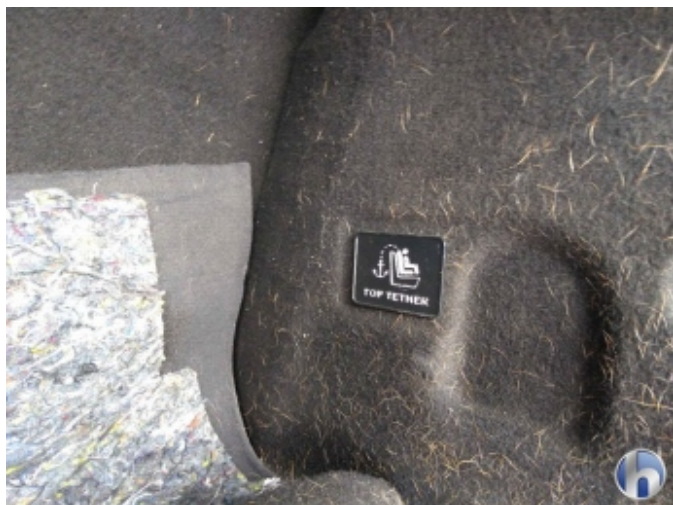
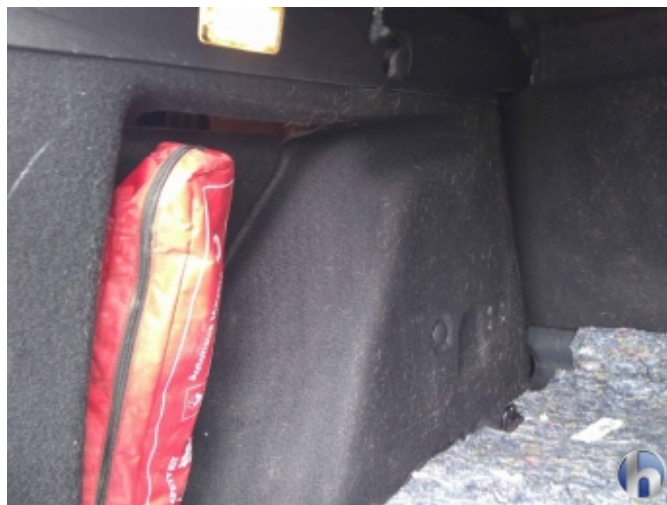
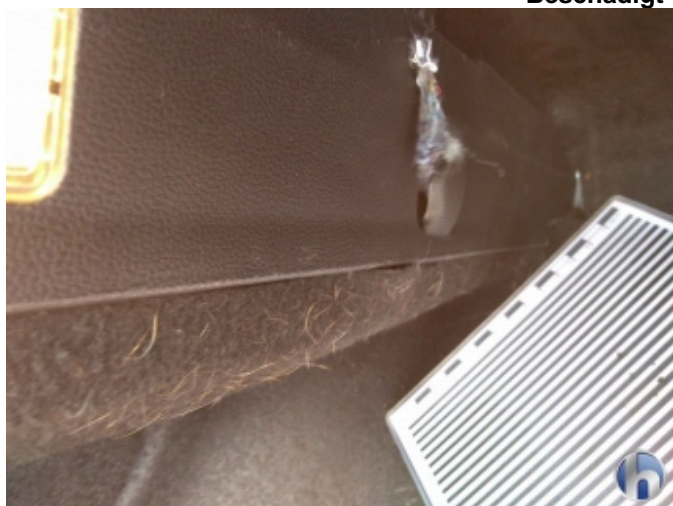
10. Kofferraumverkleidung Links

Beschädigt

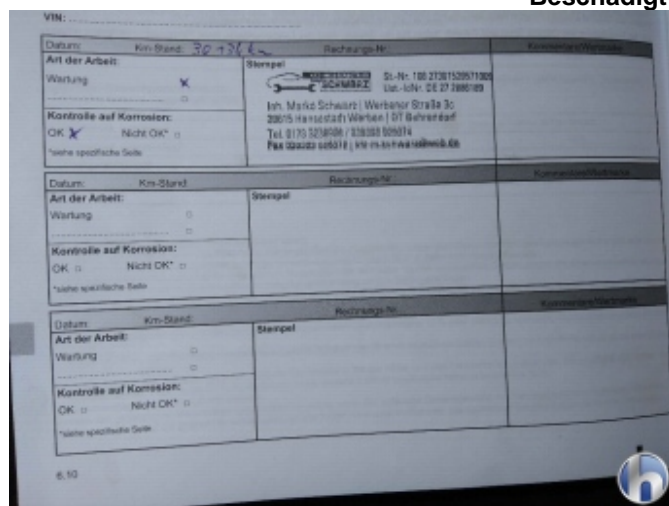
11. Wartung

Fällig

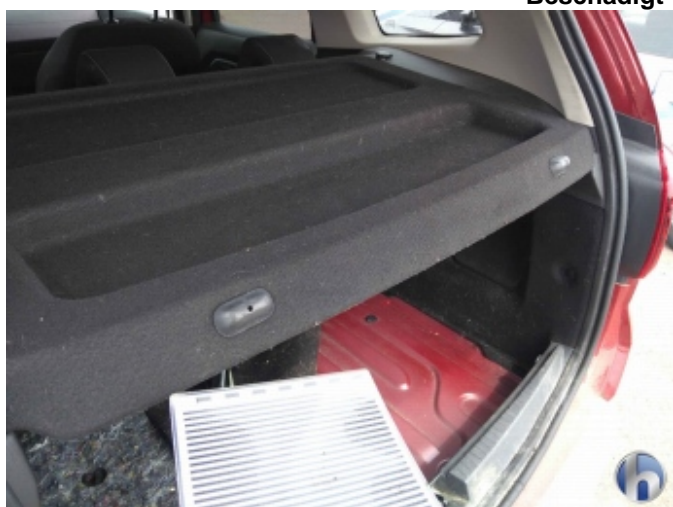
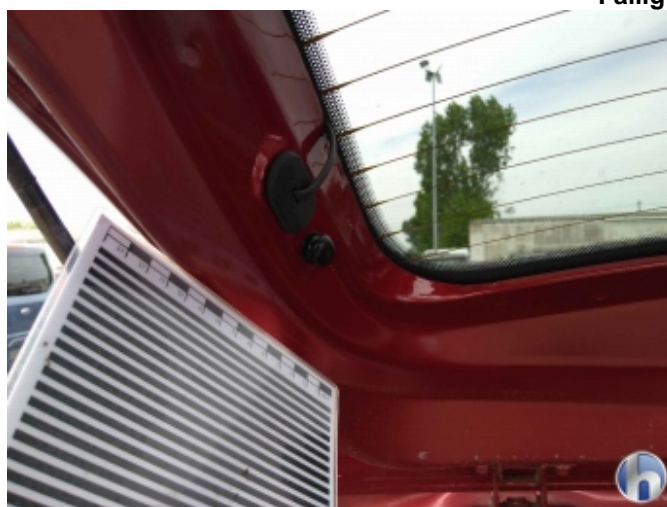
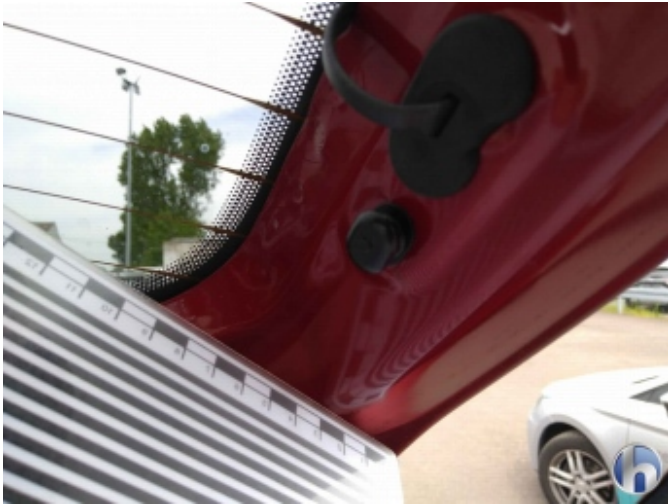
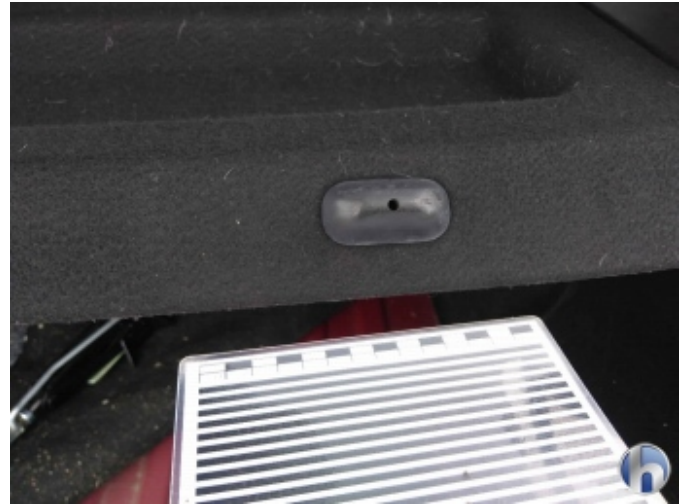
12. Laderaumabdeckung Haltebänder

Beschädigt
